コンクリート二次製品の凍結融解の凍害資料（AE 減水剤の有効性）

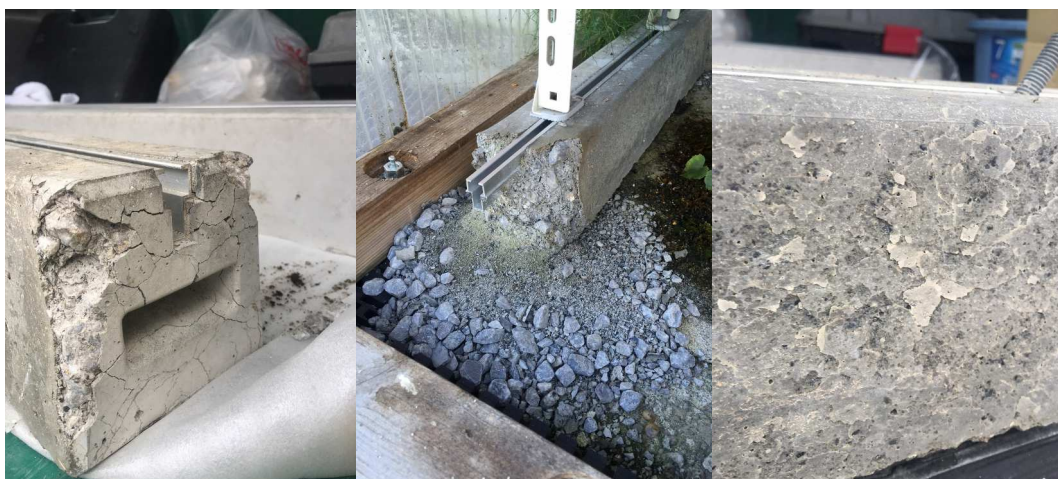
冬場などに下記写真にあるように、昼間の気温上昇により積雪の一部が溶け自由水となり染込み、凍結、膨張を繰り返し表面剥離やひび割れその進行をして破損しております。特に寒冷地で1日中凍るような地域ならば、凍結融解のサイクル数が少ないのですが、逆に自由水があり、凍結融解のサイクル数が多い場所や地域はより凍害の影響を受ける可能性があります。

ひび割れ

ひび割れの侵食

表面剥離

真ん中の写真は積雪の多い地域で透明のとたんに覆われた中で製品を使用していたのですが、製品の下を雪解け水が流れ、とたんの外は積雪で1日中凍っていても、とたん内で凍結、融解を繰り返し経年経過により写真のように破損に至っております。(AE 減水剤を使用しても凍結融解のサイクル数が非常に多い環境下では破損に至る場合も御座います)
